## Analyse technique des dégâts du cyclone Chido sur les constructions Réapprenons à bien construire

Mis à jour le 9 février 2025

*Diagnostic et propositions, Réponses techniques à la suite du passage du cyclone CHIDO à Mayotte,  
pilote par l'association LikoliDago, étude soutenue par la Fondation de France*

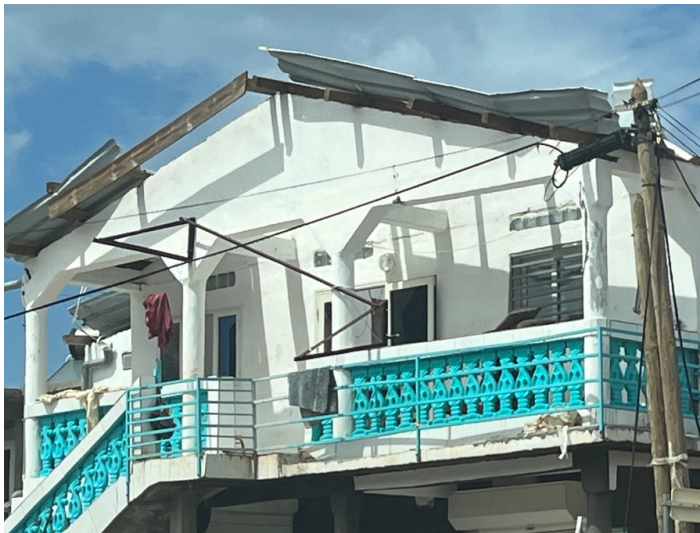
> Soit que l'accessoire lui-même ne comporte pas les plis suffisants pour assurer une rigidité,  
> Soit que le support de fixation de l'accessoire n'est pas compatible avec une bonne fixation, rives principalement.  
> Soit encore que le point critique jonction des bandes de rives à la tôle faîtière ne dispose pas d'un recouvrement efficace.

Dans de nombreux cas ce sont les organes de fixations qui ont été défaillants, vis ou tirefonds inadaptes, ou de trop faible dimension.

Tôles de rives et faîtières ont lâché

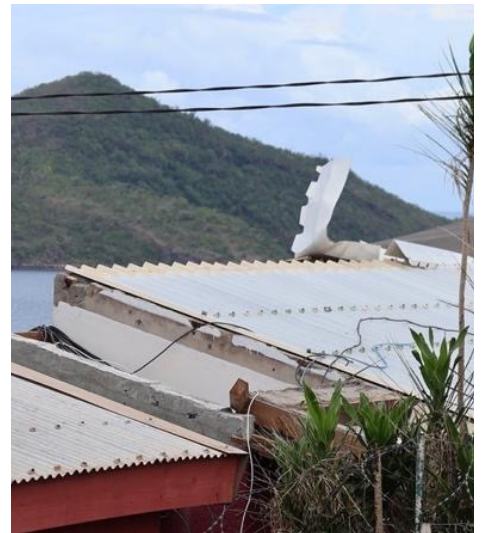
Faîtière arrachée

Si cette largeur est trop importante par rapport à la localisation des pannes, les fixations sont trop éloignées des bords de la plaque, la bande faîtière est alors soulevée par le vent et s'arrache très facilement.

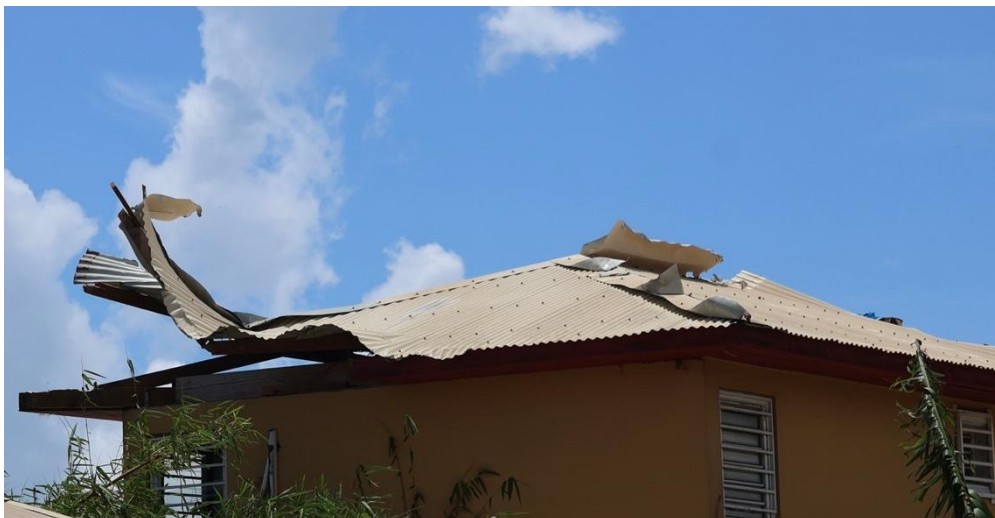
Faîtières et bandes de rives soulevées sur un toit à quatre pentes

**Les toitures 4 pentes** ont été particulièrement défaillantes dans leur ensemble toutes catégories de bâtiment comprises, elles ont très nettement cédé en priorité dans l'angle le plus exposé.

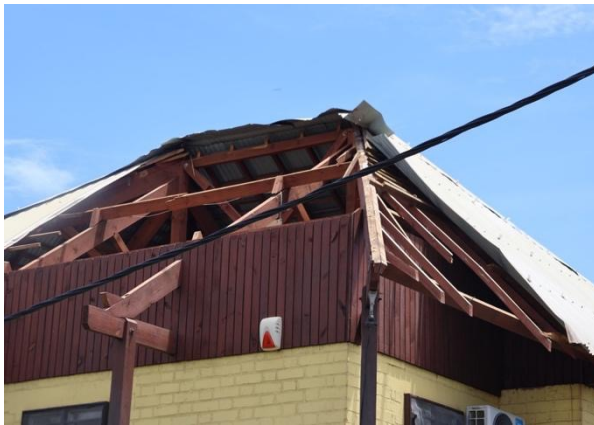
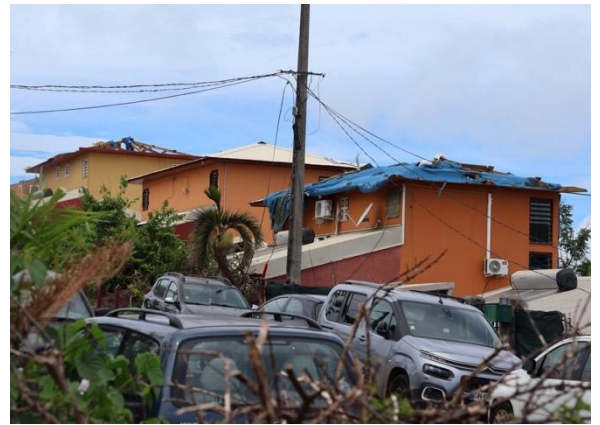
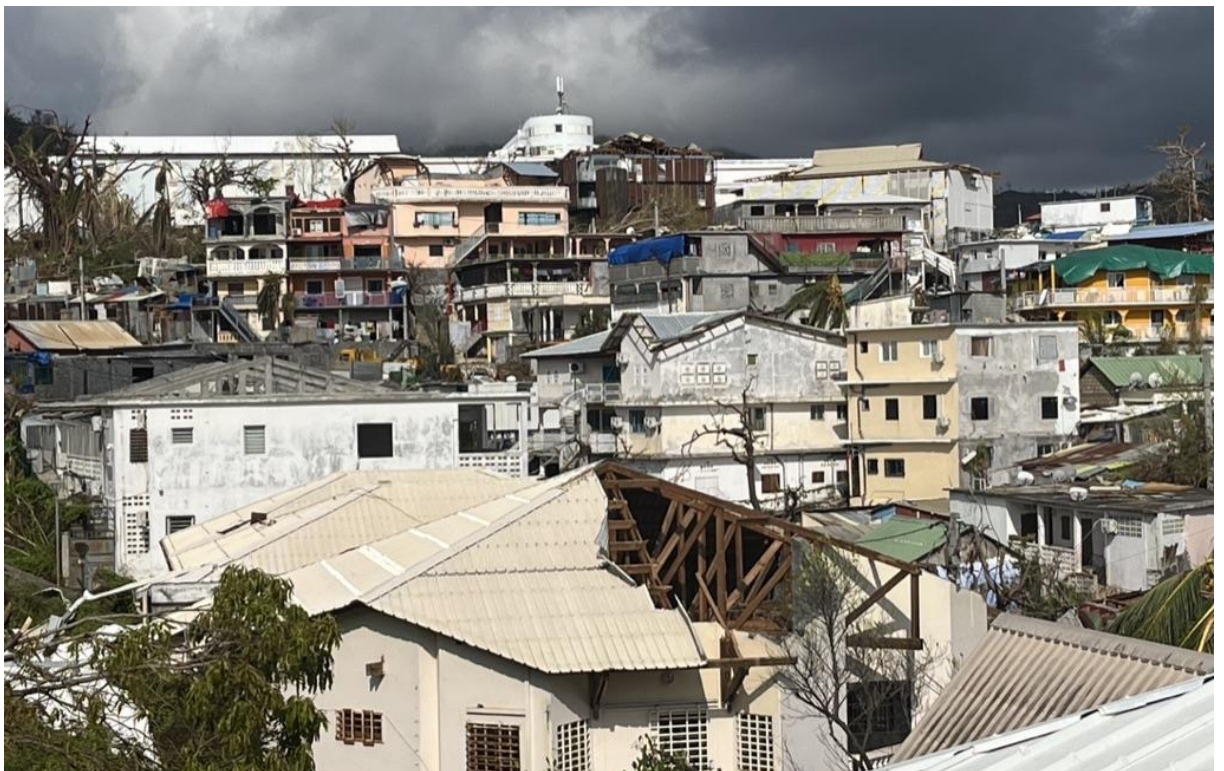
Les tôles de recouvrement d'arêtiers étant généralement mal fixées à cause d'un mauvais écartement des points de fixation, les tôles découpées en triangle étant de ce fait très exposées.

Lorsque les tôles ont commencé à se soulever, elles ont entraîné les pannes médiocrement fixées à l'arêtier et cette jonction elle-même a cédé. Le pan en trapèze de la toiture 4 pentes s'est ainsi le plus souvent retourné avec des arrachements multiples.

Ce constat est récurrent sur toute l'île.

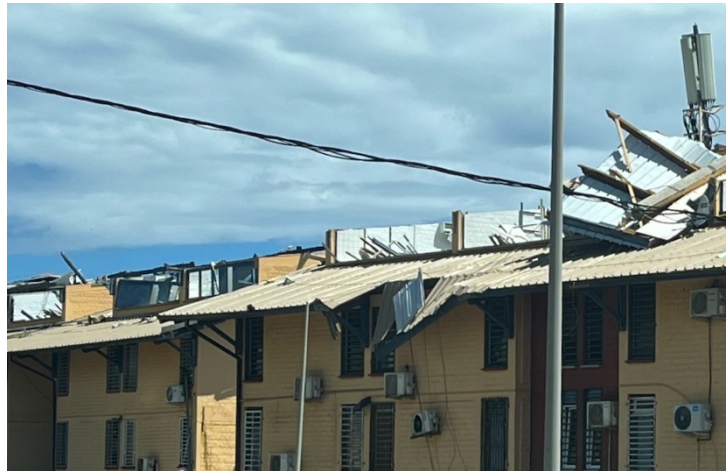
De belles charpentes en apparence avec beaucoup de bois ont été détruites partiellement ou totalement.

Ce qui est en cause, c'est la fixation de ces charpentes à la maçonnerie et aux chaînages.

Cette mauvaise liaison laissée à l'initiative des charpentiers, est défailante à plusieurs niveaux : les accessoires de fixations au bois, les sabots (en charpente métallique le souci est moindre)

Et le scellement de ces sabots au béton est effectué le plus souvent avec des percements de faible profondeur qui ne s'associent pas aux aciers de chaînage.

La charpente tout entière se soulève sous la pression du vent et les fixations lâchent pratiquement sans gros dégâts dans le chaînage.

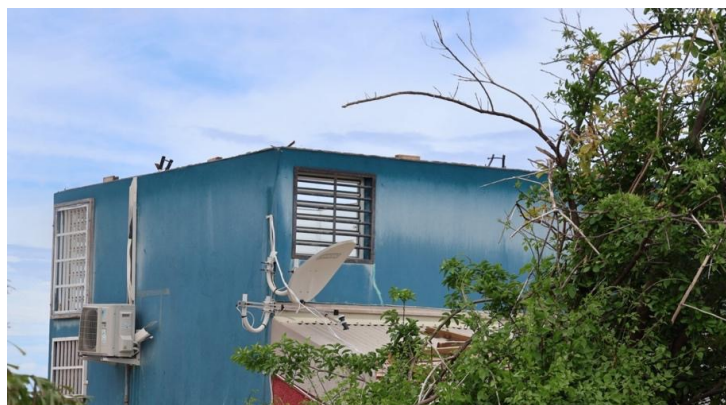
Mamoudzou, Cavani, ©Likoli Dago 22/12/2024

Quand une charpente lâche du fait de ses points d'ancrage, elle est alors en mesure d'entraîner des dégâts considérables dans la maçonnerie en provoquant la chute de pans de murs mais aussi de par son impact sur les ouvrages avoisinants.

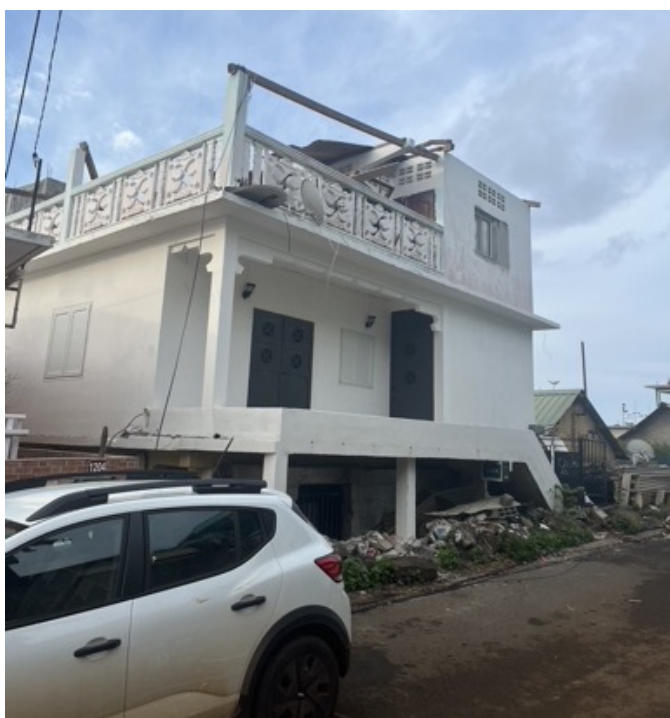
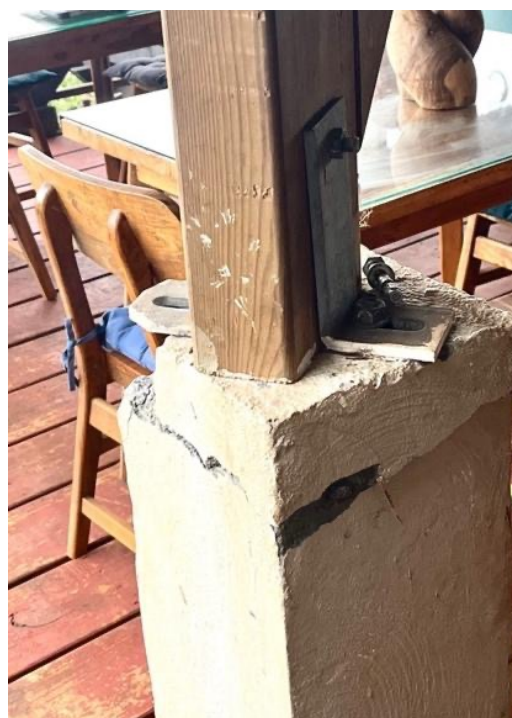
> Il faut de même examiner les fixations aux chaînages. Une charpente peut avoir été soulevée et déchaussée de quelques centimètres et être pratiquement retournée à sa place.

> Les fixations trop peu ancrées dans le poteau de béton ont sectionné une calotte de 5 centimètres qui pouvait partir avec la toiture si le vent s'était maintenu.

Il ne faut donc pas seulement reprendre ces fixations, mais redégager les aciers du poteau, recoffrer et reconsolider l'ensemble sur une quarantaine de centimètres.

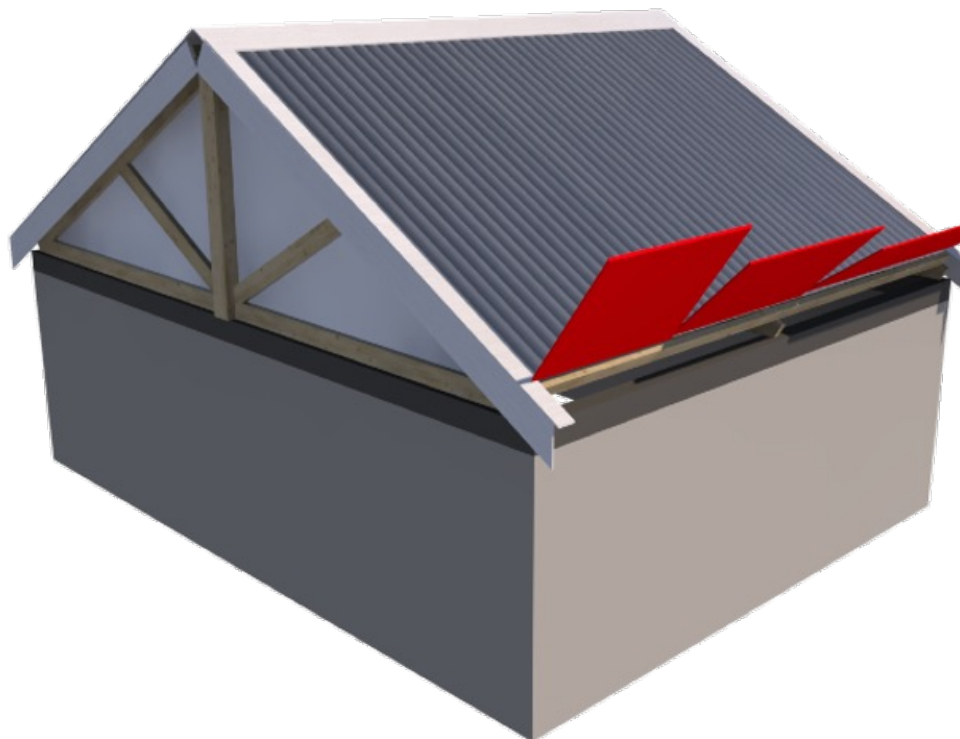
Avec des vents moyennement violents, le débord ne tient pas les tôles plient à la fixation sur la première panne et pourrait entraîner l'ensemble du pan de couverture.

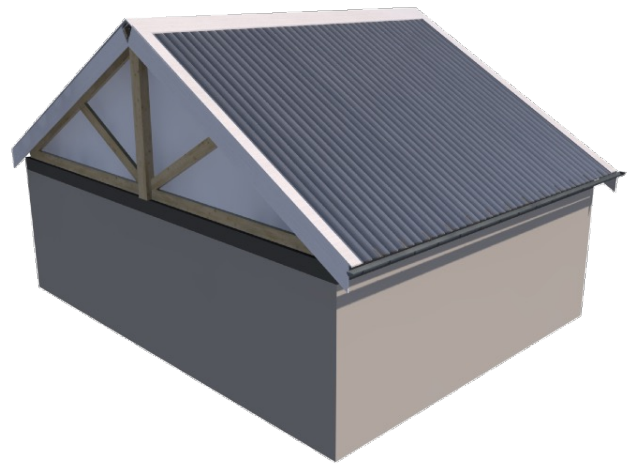
Si les bandes de rives n'ont pas été arrimées sur des planches de rives fixées solidement sur les pannes, ces bandes se retournent et sont arrachées laissant les tôles en prise aux vents violents.

Il en est de même pour les faîtières souvent mal fixées aux pannes faîtières.

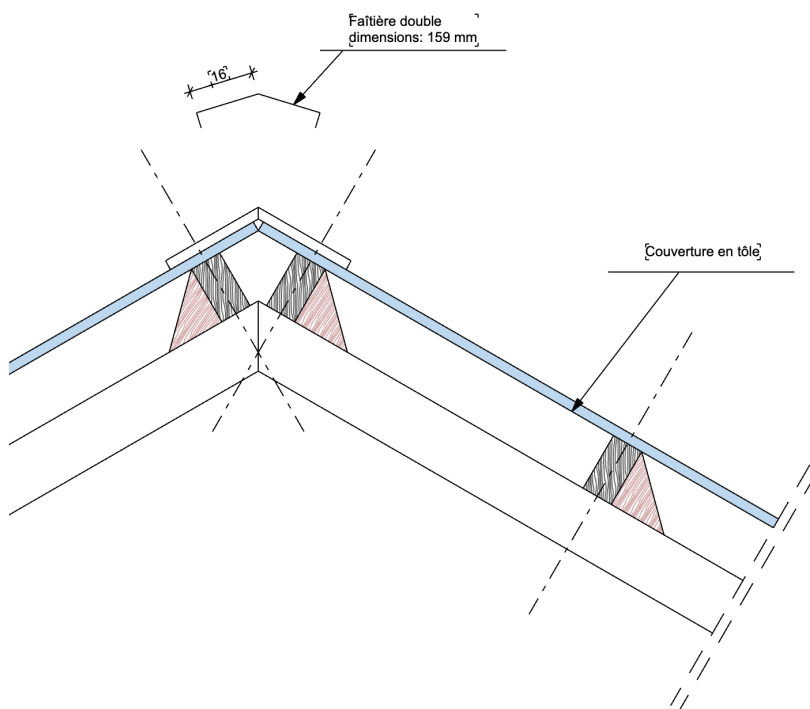
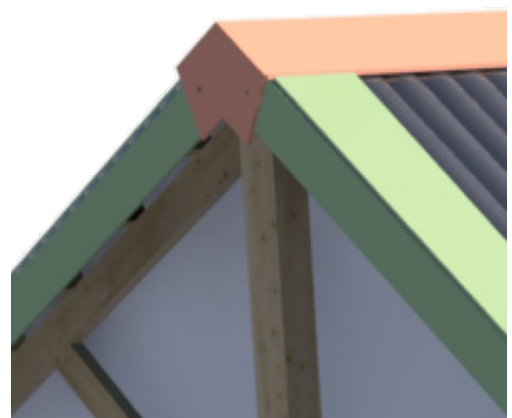
**La couverture a été correctement réalisée  
mais la toiture s'arrache,**

**>> La défaillance est due à une très mauvaise fixation au chaînage**
