## Analyse technique des dégâts du cyclone Chido sur les constructions Réapprenons à bien construire

Mis à jour le 9 février 2025

*Diagnostic et propositions, Réponses techniques à la suite du passage du cyclone CHIDO à Mayotte,  
pilote par l'association LikoliDago, étude soutenue par la Fondation de France*

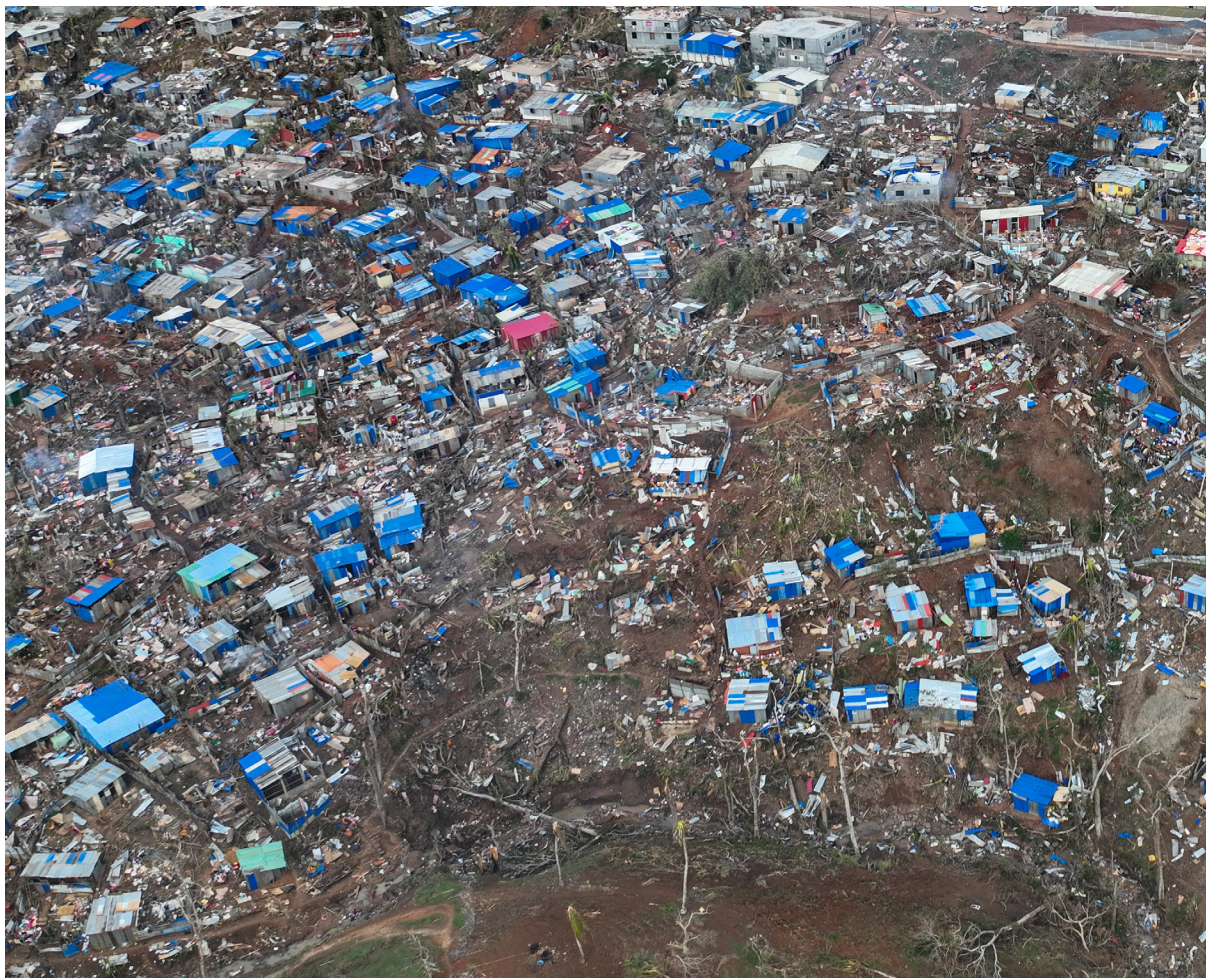
Vahibe, photo DroneGo - J+15

Il s'est globalement reconstruit très vite sur les sites qu'il occupait précédemment.

Selon nos premières enquêtes partielles, avec moins de surface par ménage, souvent en accolant les maisons afin de gagner un mur, mais aussi avec de nouvelles tôles récupérées dans les villages voisins, mais malgré tout globalement plutôt plus médiocrement.

La dangerosité des sites est restée la même, qu'elle soit faible, moyenne ou mauvaise.

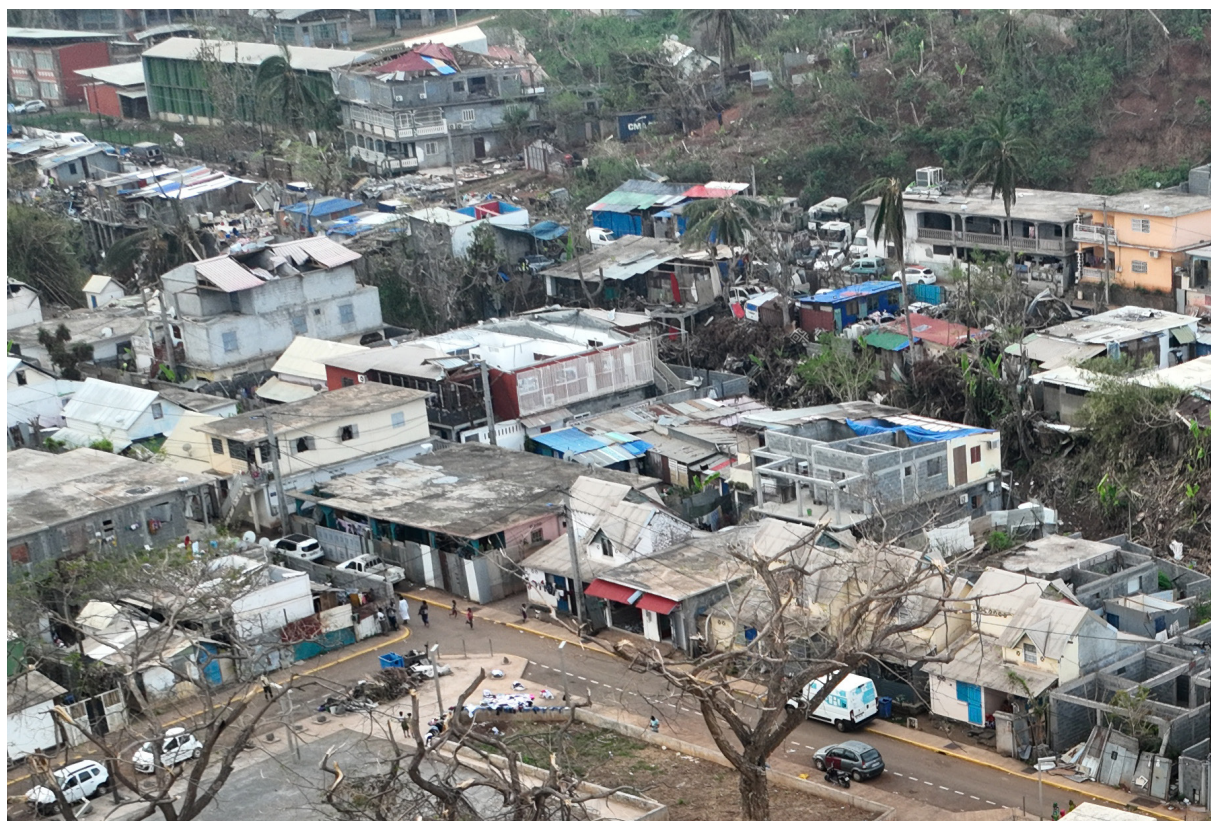
Doujani, photo DroneGo - J+15

Dans cette catégorie figurent la plupart des cases SIM des années 80, soit des milliers de maisons situées encore au sein des villages. Une grande partie de ces maisons a été touchée par le cyclone. Les toitures anciennes se sont souvent détachées de leurs pannes, lorsque ces maisons étaient situées dans des couloirs de vent. Les maçonneries de briques des pignons ont été partiellement entraînées.

Pour la plupart, elles sont encore dans l'état après cyclone.

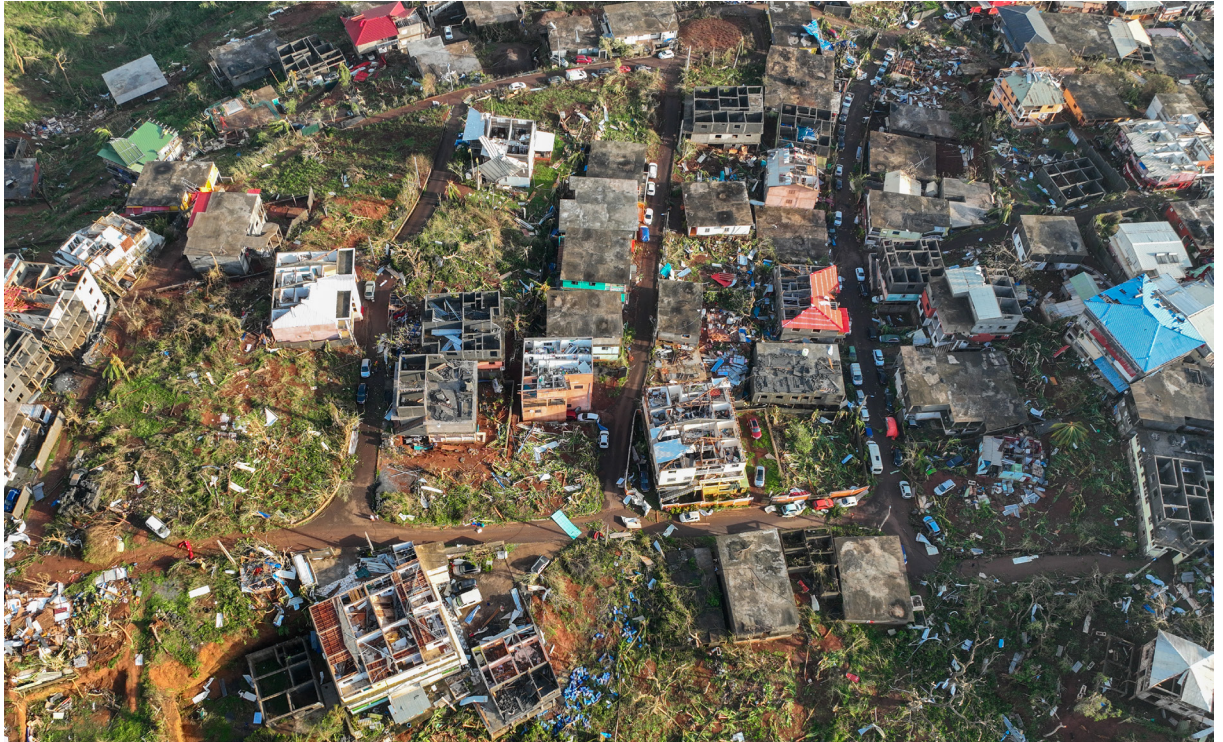
Tsingoni, photo DroneGo - J+10

**>> Ces sept catégories ne sont pas en situations égales après le passage du cyclone.**

Les constructions avec des charpentes sous tôles en étage ont particulièrement souffert. Ce n'est le choix constructif qui est en cause mais plutôt l'affaiblissement de la rigueur constructive.

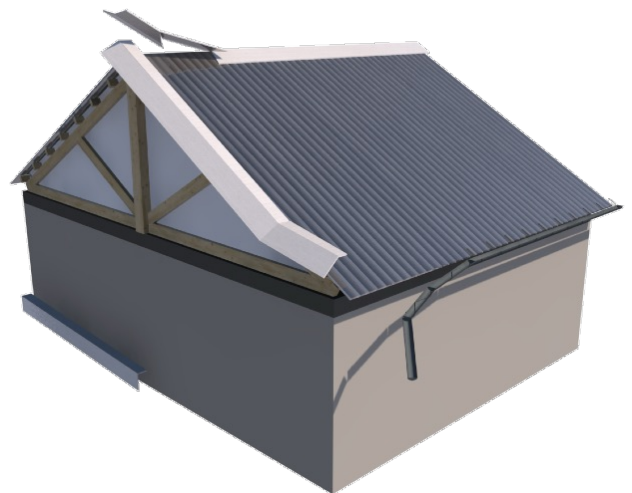
Il en est de même pour les faîtières souvent mal fixées aux pannes faîtières.

Et aux gouttières particulièrement soumises à l'arrachement.

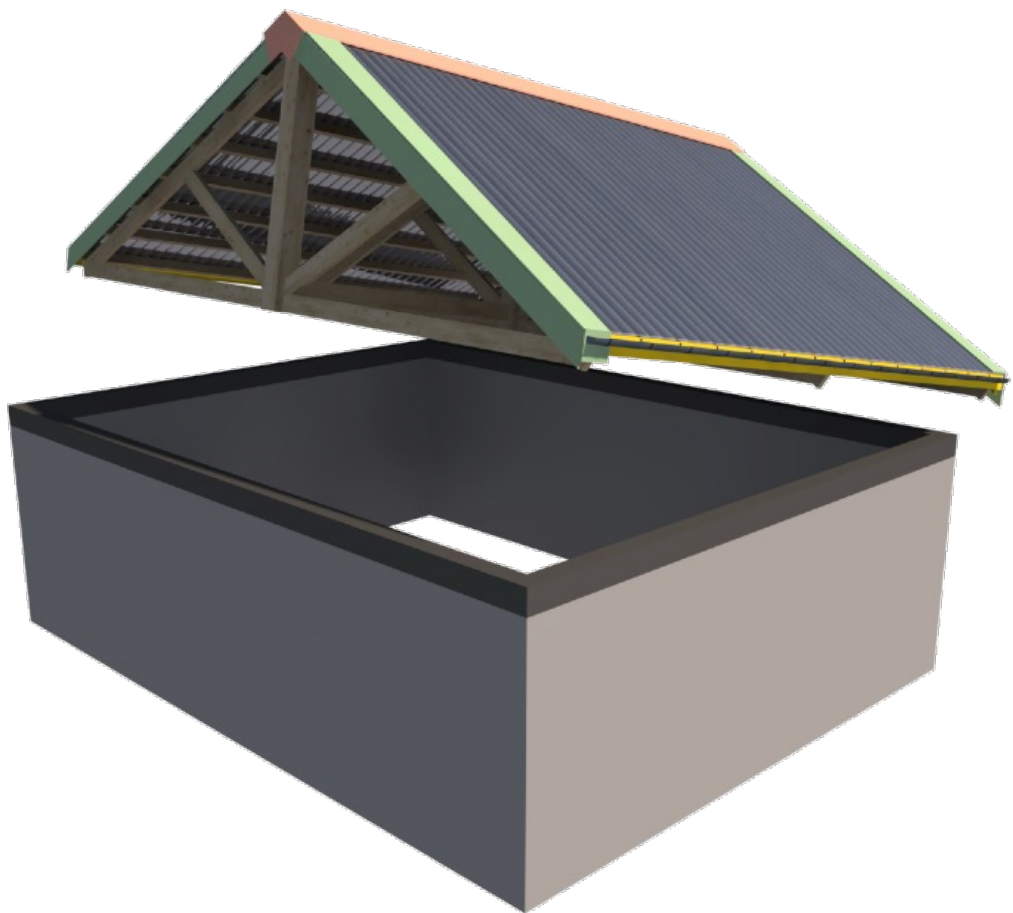
**La couverture a été correctement réalisée  
mais la toiture s'arrache,**

**>> La défaillance est due à une très mauvaise fixation au chaînage**

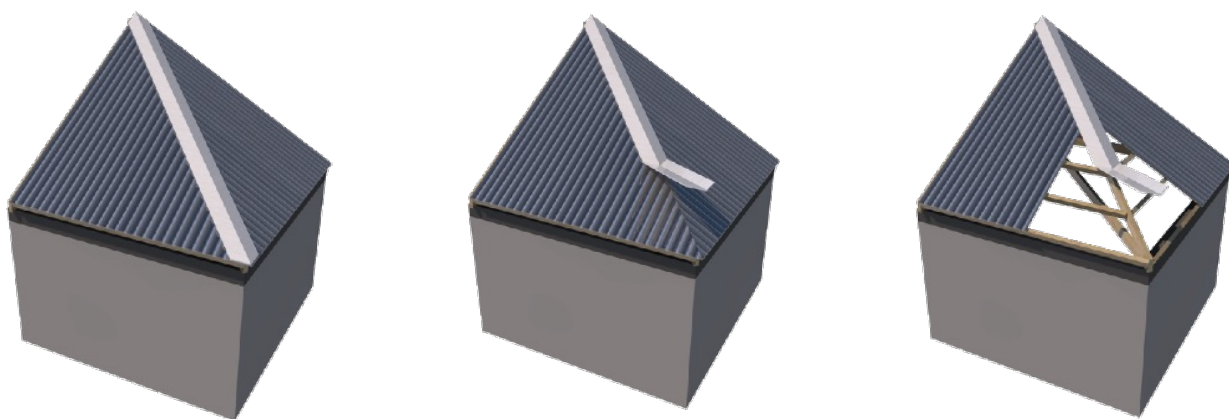
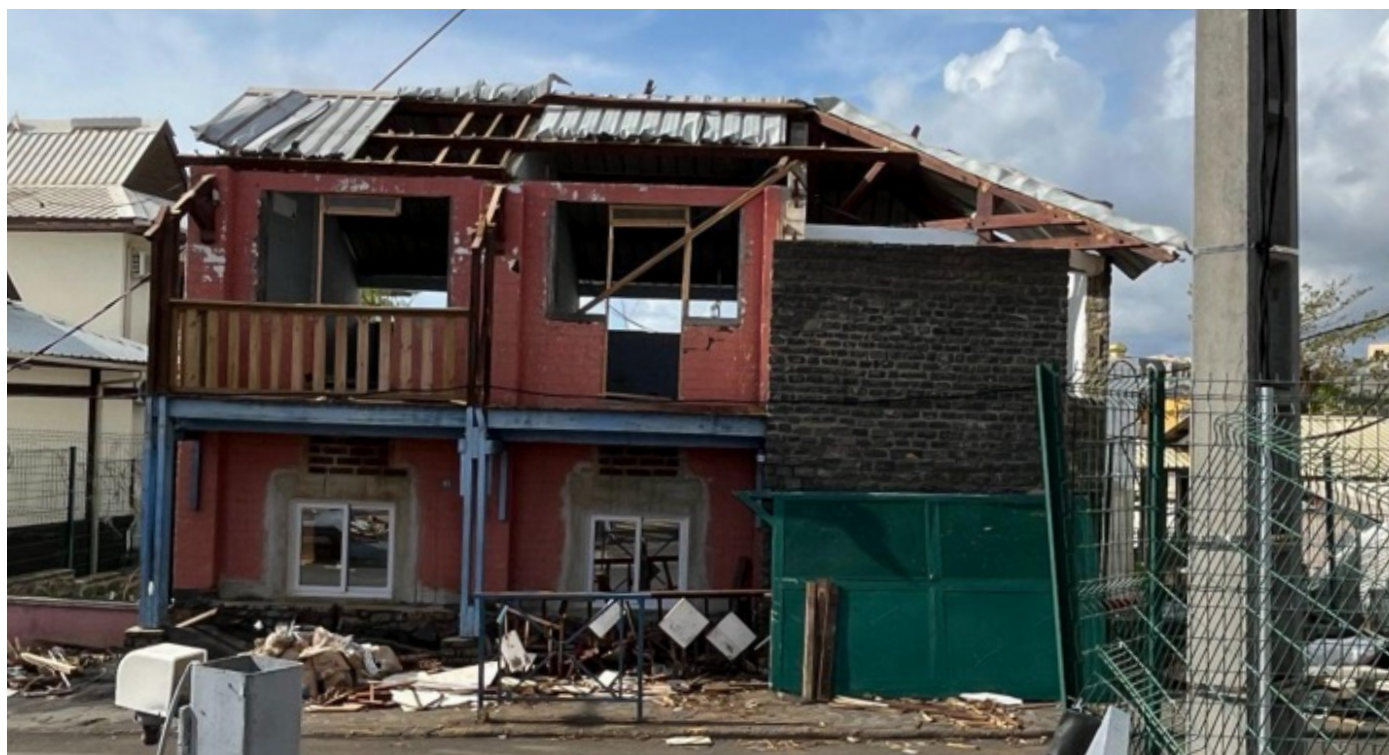
### Processus de dégradation.

Sur les toits à quatre pentes de Mayotte, le point le plus faible est la tôle d'arêtier et son point bas. La tôle se soulève et permet le décrochement des tôles triangulaires qui sont mal fixées.
